Instituto Politécnico do Porto  
Instituto Superior de Engenharia do Porto

Curso de Mestrado em  
Tecnologia e Gestão Das Construções

Relatório de Estágio  
Direcção e Gestão de Obra – Obra de Arte  
Ponte Sobre o Rio Lombe - Angola

António Silva, nº1040013

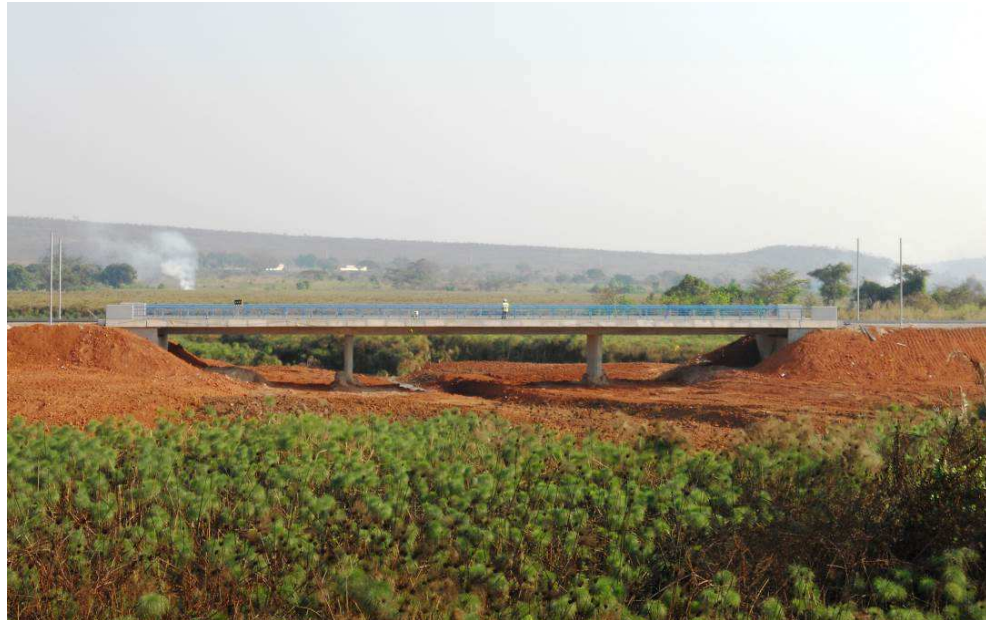
Figura 11.1 – Aspecto final da Ponte Sobre o Rio Lombe.

Cumpridos todos os trabalhos definidos no PT e estipulados em projecto, decorridos os 180 dias, a obra ficou concluída. O seu aspecto final pode ser visualizado na Figura 11.1.
